## شناسایی و تعیین شاخص‌های بازرسی هیدرولیکی

### مؤثر بر آسیب‌پذیری پل‌های رودخانه‌ای

# Identifying and Determining Hydraulic Inspection Indicators Affecting the Vulnerability of River Bridges

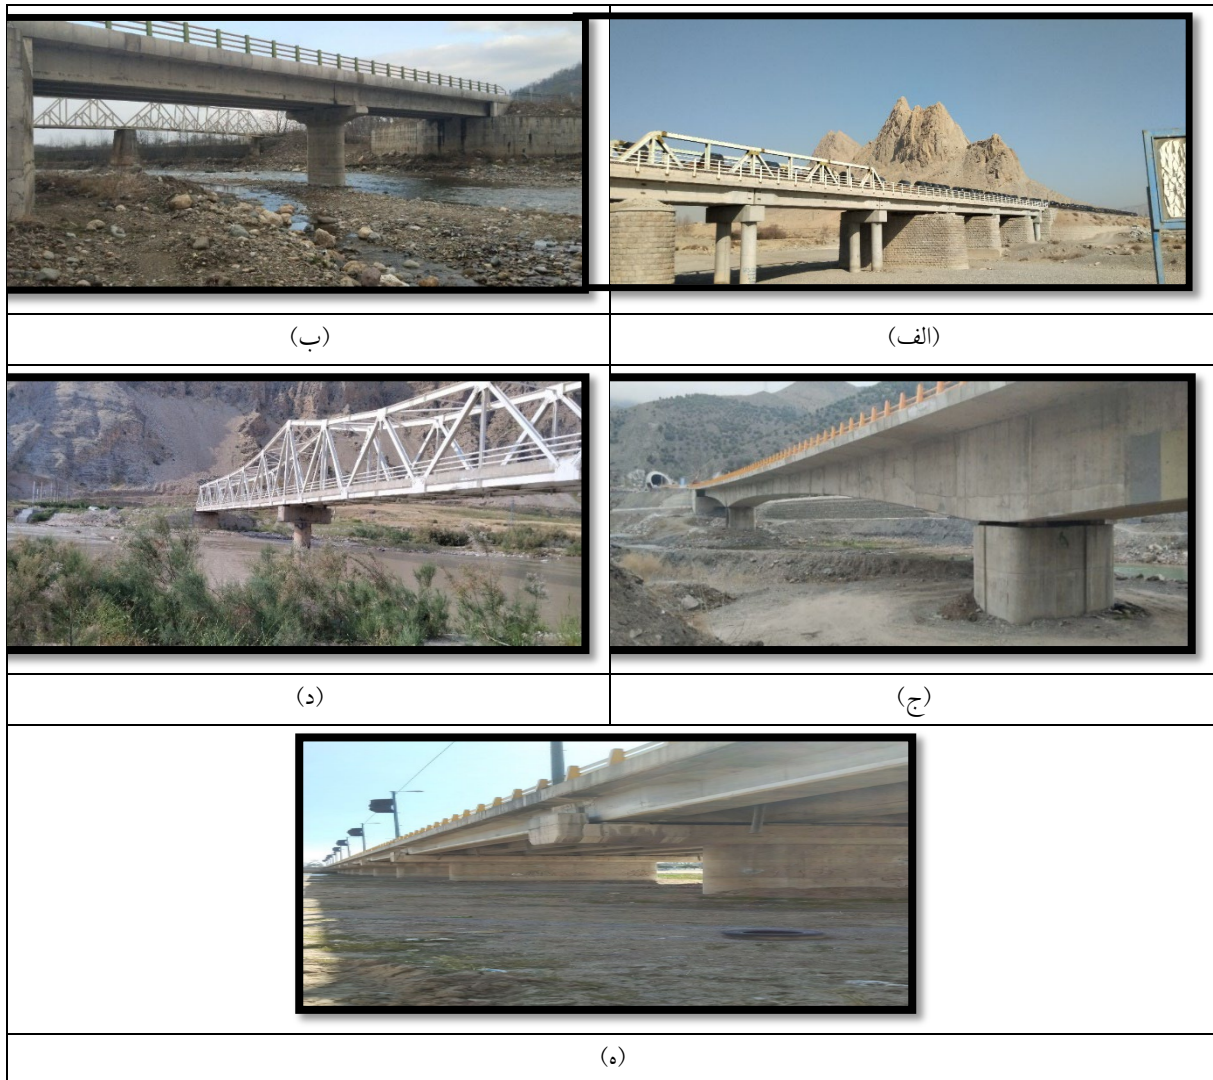
شکل ۱. پلهایی که جهت انجام بازرسی هیدرولیکی انتخاب شدند، الف) پل راه آهن اصفهان، ب) پل سید آباد، ج) پل قوسی رودبار، د) پل پیران پرویز، ه) پل میاندوآب

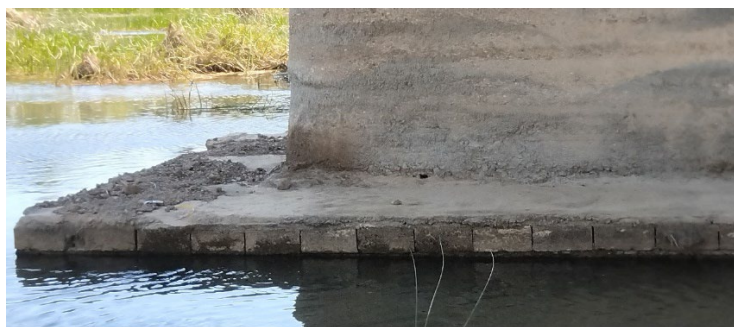
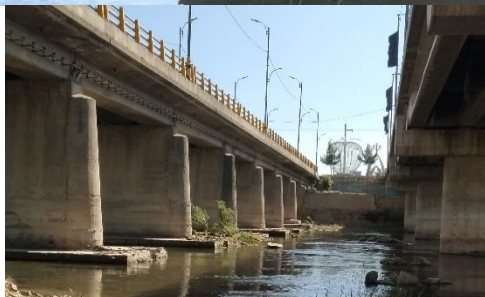
نمونه تکمیل شده فرم‌های مرتبط با پل میان‌دوآب بر اساس بازدید صورت پذیرفته در جداول ۲ تا ۴ ارائه شده است. در شکل ۵ به عنوان نمونه وضعیت آبشستگی نشان داده شده است و شکل مذکور بیانگر این است که آبشستگی متوسط ارزیابی می‌گردد و همانطور که مشاهده می‌گردد لبه‌های پی کمی دیده

شکل ۵. در اثر آبشستگی رخ داده، لبه‌های پی کمی دیده می‌شود.
