ارائه راهکارهای ارتقای ایمنی معابر و گذرگاه‌های عابرین پیاده در مناطق مسکونی حاشیه راه‌های برون‌شهری

مقاله علمی - پژوهشی

Providing Solutions to Improve the Safety of Roads and Pedestrian Crossings in Residential Areas on the Outskirts of Suburban Roads

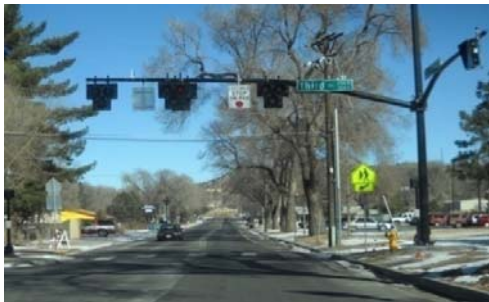
چراغ‌هایی که به وسایل نقلیه هشدار عبور عابر پیاده را می‌دهد.

تحقیقات نشان داده است که استفاده از تابلوه‌های عابر پیاده به همراه چراغ هشداردهنده چشمک‌زن زرد، آگاهی و هشدار راننده را افزایش می‌دهد.

شکل ۱. چراغ‌هایی که به وسایل نقلیه هشدار عبور عابر پیاده را می‌دهد.

دو علت کلی وجود دارد که نشان می‌دهد چراغ‌های چشمک‌زن عامل کنترل‌کننده مؤثری برای ایمنی عابرین پیاده نیستند؛ اول اینکه، چراغ چشمک‌زن هشداردهنده زردرنگ مختص فقط عابر پیاده نیست و راننده با دیدن آن احتمالاً انتظار عبور عابر پیاده را نخواهد داشت. گرچه این مشکل با وجود تابلو

عبور عابر پیاده در کنار چراغ زرد تا حدودی رفع می‌شود. دوم اینکه، اگر اتومبیل پارک شده‌ای، دید وسیله نقلیه عبوری را مسدود کند، چراغ هشداردهنده کارایی ندارد.

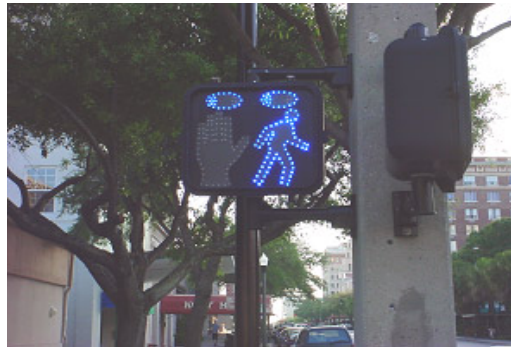
چراغ‌های الکترونیکی که حضور و جهت حرکت عابر پیاده را مشخص می‌کنند

این چراغ‌ها در آگاه سازی راننده از حضور عابر پیاده می‌تواند موثر واقع شود.

شکل ۲. چراغ‌های الکترونیکی که حضور و جهت حرکت عابر پیاده را مشخص می‌کنند

مطالعات انجام گرفته برتری این چراغ را از نظر کارایی نسبت به چراغ چشمک‌زن هشداردهنده زرد رنگ نشان می‌دهد؛ اول اینکه، نوع چراغ همراه با شکل عابر پیاده است که به هنگام عبور او، روشن می‌شود. دوم، این چراغ جهت عبور عابر پیاده را نشان می‌دهد، بنابراین عبور عابر پیاده از سمت اتومبیل یا کامیون پارک شده‌ای که میدان دید را مسدود کرده به وسیله نقلیه گذرنده هشدار داده می‌شود.
