ارزیابی انواع خرابی‌ها در روسازی معابر روستایی و عوامل موثر بر آن (نمونه موردی: استان مازندران)

Evaluating the Types of Rural Road Failures and their Treatment Factors (Case Study: Mazandaran Province)

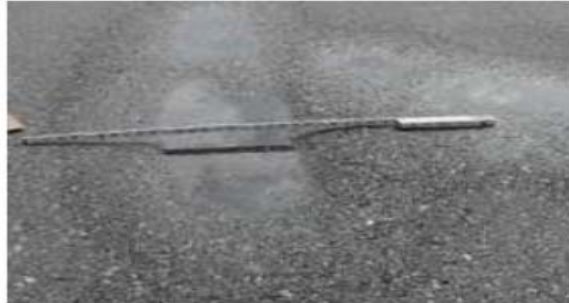
۴-۱- برآمدگی و فرورفتگی

سطح روسازی به سمت پائین نیز فرورفتگی می‌باشد. تغییر شکله‌ها و جابجایی‌هایی که در نواحی بزرگی از سطح روسازی رخ می‌دهند باعث ایجاد فرورفتگی‌های بزرگ و یا طولی در روسازی می‌گردند. برآمدگی‌ها یا فرورفتگی‌ها بر حسب متر اندازه‌گیری می‌شوند و از گزینه‌های تعمیر آن آسیاب سرد، وصله کم عمق، پاره عمقی یا عمقی و روکش پیشنهاد می‌شود.

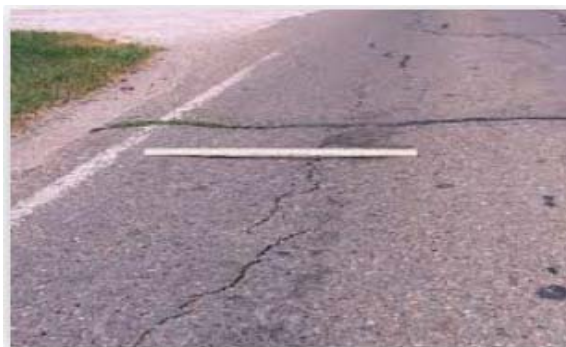
شکل ۱. خرابی برآمدگی و فرو رفتگی در سطوح مختلف

برآمدگی جابجایی‌های کوچک و محدود سطح روسازی به سمت بالاست که می‌تواند عوامل متعددی داشته باشد از جمله کمانش یا شکم دادگی و یا در اثر قرار گرفتن دال‌های بتن سیمانی در زیر روکش بتن آسفالتی (که بروی روسازی بتن سیمانی اجرا شده است)، یا تورم در اثر یخبندان (رشد عدسی‌های یخ)، نفوذ و تجمع مواد در یک ترک که همراه با بارگذاری ترافیکی باشد. جابجایی‌های کوچک و ناگهانی

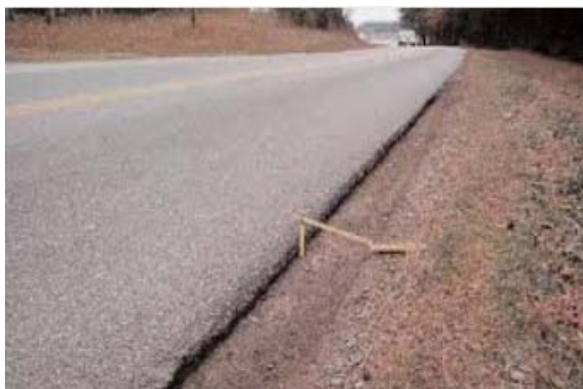
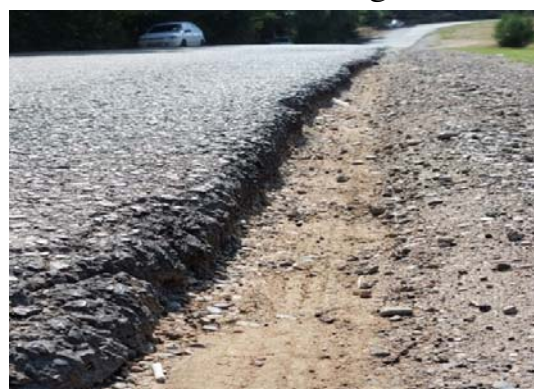
شکل ۲. خرابی پایین افتادگی شانه نسبت به سواره رو، الف) مسیر جنگلی شهید زارع ساری، ب) یوش شهرستان نور

با سطح مقطع مناسب می‌باشد. پائین افتادگی شانه بر حسب متر و افت شانه به صورت طول خرابی اندازه‌گیری می‌شود. از گزینه‌های تعمیر این نوع خرابی می‌توان به تسطیح مجدد و پر کردن شانه‌ها تا سطحی که با خط عبوری سواره رو هم تراز شود اشاره کرد. در شکل ۲ قسمت الف خرابی پایین افتادگی شانه نسبت به سواره رو در مسیر جنگلی شهید زارع ساری و قسمت ب نیز مسیر روستایی یوش از توابع شهرستان نور مشاهده می‌شود.

اختلاف ارتفاع بین لبه ی روسازی و شانه که در اثر فرسایش یا نشست شانه و همچنین اجرای سواره رو بدون تراز کردن با سطح شانه رخ می‌دهد. این نوع خرابی‌ها معمولاً در معابر روستایی بالا دست یا کوه پایه‌ای که دارای شیب طولی می‌باشند بیشتر مشاهده می‌گردد که با توجه به نوع شرایط آب و هوایی این منطقه و وقوع بارندگی‌های وسیع و در پی آن جاری شدن آبهای سطحی فرسایش شانه اتفاق می‌افتد. از راهکارهای مناسب جهت پیشگیری از آن، برنامه‌ریزی مناسب جهت جمع‌آوری آبهای سطحی و طراحی آبراه‌هایی

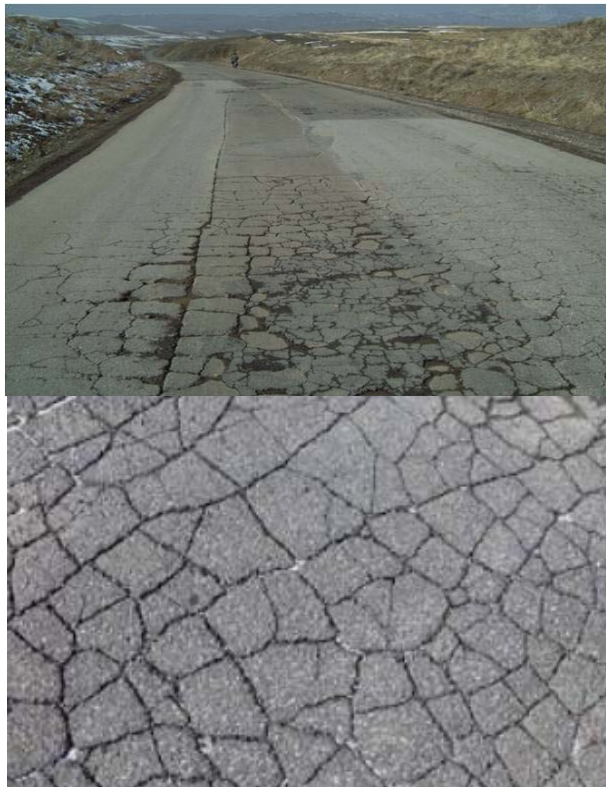
شکل ۳. خرابی ترک خوردگی بلوکی روستای گزناسرا

که قیر به میزان قابل ملاحظه‌ای سفت شده است. این نوع ترک خوردگی بطور معمول در بخش بزرگی از سطح روسازی گسترده می‌شود و گاهی اوقات تنها در نواحی غیرترافیکی رخ می‌دهد. تفاوت این نوع خرابی با ترک خوردگی پوست سوسماری در آن است که ترک‌های پوست سوسماری تکه‌های

ترک‌های بهم متصل هستند که روسازی را به قطعات تقریباً مستطیلی شکل تقسیم می‌کنند و عمدتاً در اثر انقباض بتن آسفالتی و چرخه روزانه درجه حرارت (که باعث چرخه روزانه تنش / تغییر شکل نسبی می‌شود) بوجود می‌آید. این ترک خوردگی ناشی از بارگذاری نمی‌باشد و معمولاً بیانگر آن است

صورت جداگانه اندازه‌گیری و ثبت شود. از گزینه‌های تعمیر این نوع خرابی پر کردن ترک‌های بالای ۰,۳ سانتی‌متر در ترک‌های با شدت کم و برای ترک‌های با شدت زیاد و متوسط نیز اندود آبنندی سطحی به همراه پر کردن ترک‌ها و یا بازیافت لایه رویه (یا شخم زنی گرم) و سپس روکش کردن مجدد پیشنهاد می‌شود. در شکل ۳ خرابی ترک خوردگی بلوکی در مسیر منتهی به روستای گزناسرا از توابع شهرستان نور نشان داده شده است.

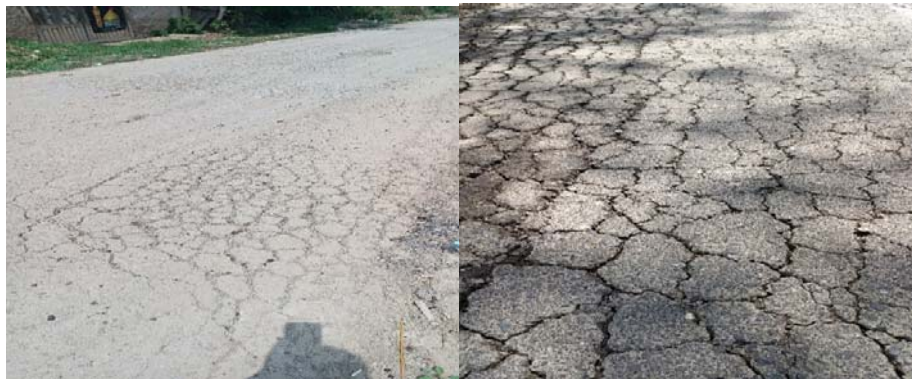
شکل ۴. خرابی ترک پوست سوسماری، الف) روستای شیرکلا نکا، ب) روستای ولامده نکا

شباهت دارد. ابعاد این تکه‌ها معمولاً از ۰,۶ متر بیشتر نیست. (Asphalt Institute, 2014). ترک خوردگی پوست سوسماری تنها در نواحی رخ می‌دهد که در معرض تکرار بارگذاری ترافیکی قرار دارند همانند مسیر عبورچرخ‌ها که در نتیجه خرابی تنها زمانی کل یک منطقه را در بر خواهد گرفت که تمامی سطح مربوطه تحت بارگذاری ترافیکی قرار بگیرد. ترک خوردگی پوست سوسماری بعنوان یکی از خرابی‌های اصلی سازه‌ای به شمار می‌رود. و معمولاً به همراه خرابی «شیار شدن مسیر چرخ‌ها» ظاهر می‌شود. در معابر روستایی با توجه به تردد مداوم و پر تکرار ماشین الات

ترک خوردگی پوست سوسماری یا ترک خوردگی خستگی، یکسری ترک‌های بهم متصل هستند که در اثر گسیختگی ناشی از خستگی رویه بتن آسفالتی و تحت تکرار بارگذاری ترافیکی بوجود می‌آید. این ترک خوردگی هنگامی که تنش‌های کششی و تغییر شکل‌های نسبی تحت بار چرخ به بالاترین مقدار خود می‌رسند، از کف رویه بتن آسفالتی (یا اساس تثبیت شده) آغاز می‌شود که ابتدا بصورت یک سری ترک‌های طولی موازی با یکدیگر در سطح رویه منتشر شده و با تکرار بارگذاری ترافیکی، ترک‌ها به یکدیگر متصل و تکه‌های چند ضلعی باگوشه‌های تیز بوجود می‌آورند که به الگوی پوست سوسمار

گسترش ترک‌های خفیف پوست سوسماری تاحد تشکیل الگو یا شبکه‌ای از ترک‌ها که ممکن است پکیدیگی خفیف داشته باشند نیز وصله پاره عمقی، روکش و بازسازی توصیه می‌شود و زمانی که ترک خوردگی الگودار یا شبکه‌ای به اندازه‌ای گسترش پیدا کرده که تکه‌ها بخوبی قابل تعریف بوده و لبه‌های آنها دارای پکیدیگی می‌باشند و برخی از تکه های روسازی ممکن است تحت بار ترافیکی از جای خود تکان بخورند نیز وصله‌ی پاره عمقی، روکش و بازسازی توصیه می‌شود. در شکل ۴ در قسمت الف خرابی ترک پوست سوسماری در قسمت ورودی روستای شیرکلا و در قسمت ب نیز این نوع از خرابی در خیابان مسجد روستای ولامده هردو از توابع شهرستان نکا نشان داده شده است. در شکل ۵ قسمت الف نیز این نوع ترک در معابر داخل روستای ولامده از توابع شهرستان نکا و قسمت ب نیز در روستای اوسا شهرستان میانرودان نشان داده شده است.

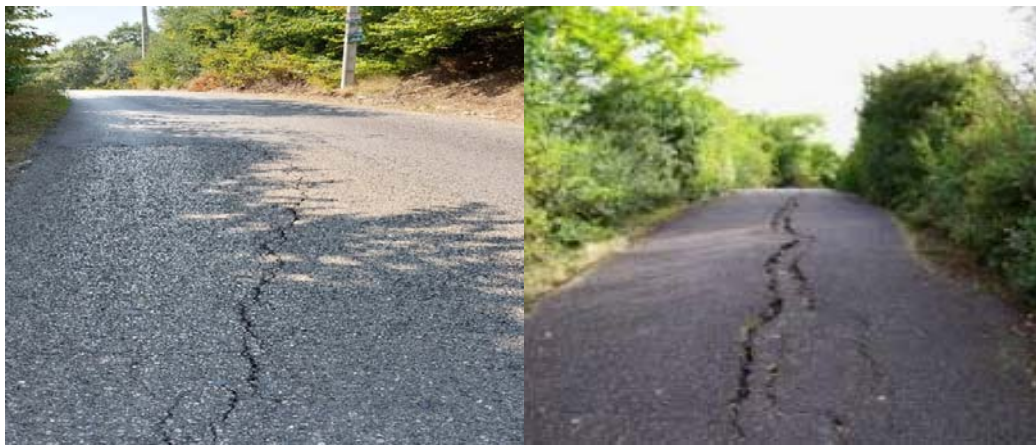
شکل ۶. خرابی ترک خوردگی طولی، الف) مسیر جنگلی شهید زارع ساری، ب) روستای تلو باغ ساری

ترک‌های طولی و عرضی بر حسب متر اندازه گیری می‌شوند و اگر ترک در امتداد طول خود دارای سطوح شدت گوناگونی باشد هر بخش از آن که دارای سطح شدت دیگری است باید بطور جداگانه ثبت می‌شود و از گزینه های تعمیر پرکردن ترک‌ها و وصله و پاره عمقی در موارد شدید توصیه می‌گردد. در شکل ۶ قسمت الف این نوع ترک در مسیر روستایی شهید زارع شهرستان ساری و در قسمت ب نیز این نوع خرابی در روستای تلو باغ ساری نشان داده شده است.

ترک‌های طولی به موازات محور و یا جهت خواب روسازی ظاهر می‌شوند و ممکن است ناشی از عواملی همچون اجرای نادرست درز خط عبوری، انقباض سطح رویه بتن آسفالتی در اثر درجه حرارت‌های پائین یا سفت شدن قیر و یا چرخه روزانه درجه حرارت و حتی یک ترک انعکاسی که در اثر ترک خوردگی در زیر لایه رویه بوجود می‌آیند، ایجاد شوند. ترک‌های عرضی در وسط روسازی ظاهر می‌شوند و تقریباً بطور عمود نسبت به محور یا جهت خواب روسازی امتداد می‌یابند. (Mallick - James and Scherocman, 2007)

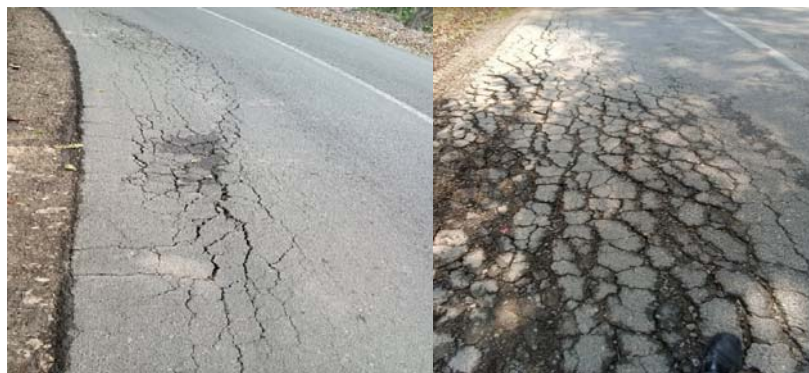
شکل ۷. خرابی ترک خوردگی لبه مسیر جنگلی هزارگریب نکا

بارندگی‌های مکرر و جاری شدن آب از کناره معابر و عدم پیشبینی لازم جهت جمع آوری آب‌های سطحی که منجر به تضعیف بستر شود به وضوح قابل رویت می‌باشد. در شکل ۱ خرابی ترک خوردگی لبه در جاده جنگلی مسیر زارم رود هزارجریب نکا مشاهده می‌شود. ترک خوردگی لبه بر حسب متر اندازه گیری می‌شود و از گزینه‌های تعمیر پر کردن ترک‌ها و وصله پاره عمقی توصیه می‌شود. در شکل ۷ خرابی ترک خوردگی لبه در مسیر جنگلی هزار جریب شهرستان نکا روستای لهی نشان داده شده است.

ترک‌های لبه به موازات لبه خارجی روسازی و معمولاً حدفاصل ۰/۳ تا ۰/۶ متری از آن امتداد پیدا می‌کنند. سیر خرابی در اثر بارگذاری ترافیکی تسریع می‌شود و علت آن می‌تواند اساس یا بستر تضعیف شده در اثر یخبندان باشد. ناحیه بین ترک و لبه روسازی چنانچه بصورت خرد شده در آمده باشد بعنوان خرابی دانه دانه شدن طبقه بندی می‌شود (FHWA, 2003). این نوع خرابی در معابر روستایی کوهستانی به دلیل دمای پایین در بیشتر فصول سال و همچنین وقوع پدیده یخبندان و در مسیرهای جنگلی به دلیل

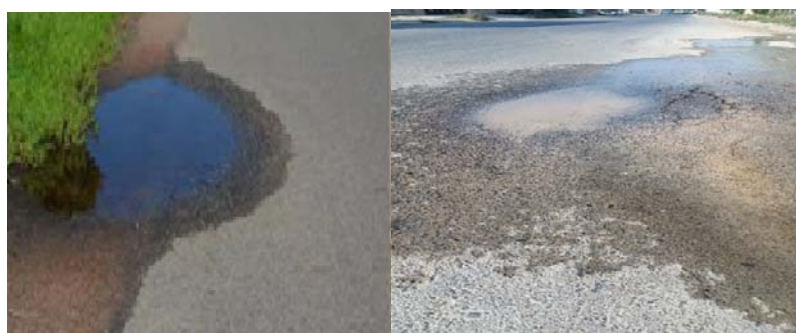
شکل ۸. خرابی تورفتگی، (الف) روستای گلما سفلی ساری، (ب) روستای دارابکلا میاندرود

آنکه از آب باران پر شوند می‌توانند باعث ایجاد هیدروپلانتینگ شوند (Mallick and Korchi, 2013). تورفتگی روسازی بر حسب متر مربع سطح رویه اندازه گیری می‌شود و از گزینه‌های تعمیر وصله کم عمق یا عمیق پیشنهاد می‌گردد. در شکل ۸ الف خرابی تورفتگی روستای گلما سفلی شهرستان ساری و در قسمت ب این نوع خرابی در روستای دارابکلا شهرستان میاندرود نشان داده شده است.

تورفتگی‌ها مناطق محدودی از سطح روسازی هستند که ارتفاع آنها نسبت به روسازی اطراف خود قدری کمتر است. در بسیاری از موارد تورفتگی‌های خفیف را نمی‌توان براحتی تشخیص داد بجز پس از آنکه آب ناشی از بارندگی در آنها جمع شده باشد. تورفتگی‌ها در اثر نشست خاک بستر و یا اجرای ناصحیح روسازی بوجود می‌آیند و باعث ایجاد برخی ناهمواری‌ها گردیده و چنانچه به اندازه کافی عمیق باشند و یا

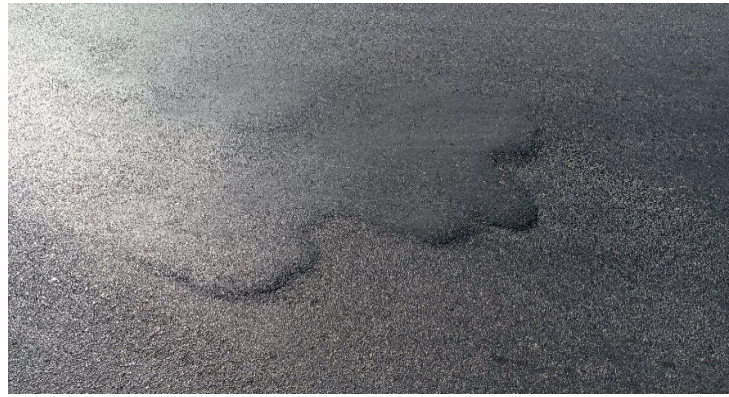
شکل ۹. خرابی تورم روستای گلما سفلی ساری

اندازه‌گیری می‌کنند. تورم با شدت کم موجب کیفیت سواری با شدت کم می‌شود و به آسانی قابل مشاهده نیستند و در حالت متوسط و با شدت زیاد بازسازی روسازی موجود پیشنهاد می‌شود. در شکل ۹ خرابی تورم در روستای گلما شهرستان ساری نشان داده شده است.

شکم دادگی سطح روسازی به سمت بالا تورم اطلاق می‌شود که عبارت است از یک موج بلند تدریجی با بیش از ۳ متر طول است. این خرابی معمولاً در اثر یخبندان/ ذوب یخ در بستر و خاک‌های متورم شونده بوجود می‌آید و از این رو در مناطق کوهستانی بیشتر مشاهده می‌گردد. (ASTM D6433, 2007). سطح رویه متورم شده را بر حسب متر مربع

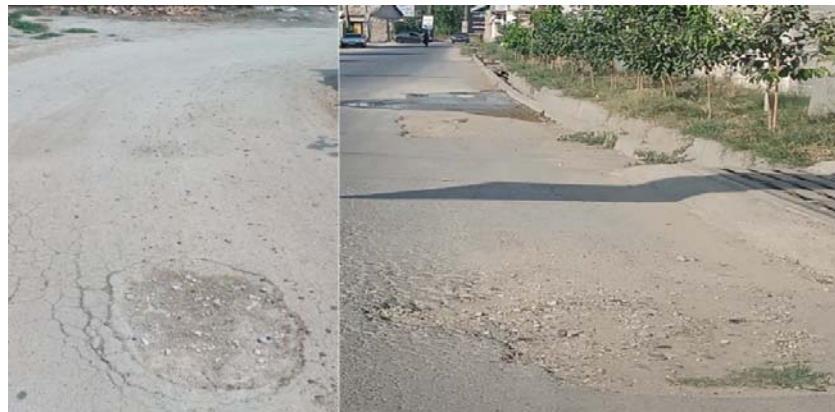
شکل ۱۰. خرابی چاله، الف) روستای گلما علیا ساری، ب) ملاخیل پوروا

تورفتگی‌های کاسه‌ای شکل و کوچک در سطح روسازی است که قطر آن معمولاً کمتر از یک متر است و اغلب در زمره خرابی‌های سازه‌ای محسوب می‌شوند. بطور کلی چاله‌ها دارای لبه‌هایی تیز و دیواره‌های عمودی در قسمت بالای سوراخ می‌باشند. روند رشد چاله در اثر جمع شدن رطوبت آزاد در داخل سوراخ تسریع می‌گردد. چاله‌ها هنگامی بوجود می‌آیند که تکه‌های کوچکی از سطح روسازی در اثر سائیده شدن بوسیله جریان ترافیک از آن جدا می‌شوند. در این صورت روسازی بخاطر کیفیت ضعیف مخلوط رویه، نقاط ضعیف در لایه اساس یا بستر و یا بخاطر آنکه شرایط ترک خوردگی

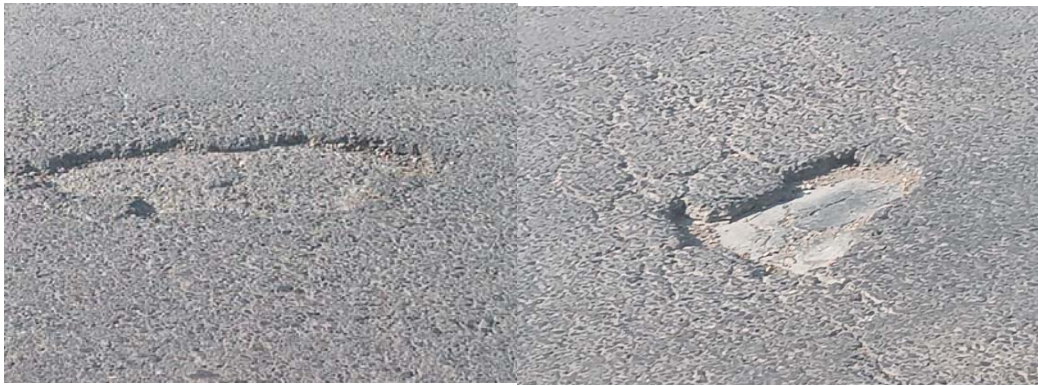
شکل ۱۱. خرابی چاله روستای معلم کلا ساری

پوست سوسماری با شدت زیاد حاصل شده است، همواره در معرض فروپاشی قرار خواهد داشت. چاله‌ها را از طریق شمارش تعداد آنها به تفکیک شدت (کم، متوسط، زیاد) اندازه گیری می‌کنند و آنها را بطور جداگانه ثبت می‌نمایند و از گزینه‌های تعمیر وصله عمیق و سطحی توصیه می‌گردد. (Lavin 2003, FHWA, 2003). شکل ۱۰ الف خرابی چاله در روستای گلما علیا شهرستان ساری و قسمت ب نیز خرابی چاله در روستای ملاخیل پوروا شهرستان نکا نشان داده شده است. در شکل ۱۱ نیز این نوع خرابی در روستای معلم کلا شهرستان ساری نشان داده شده است.

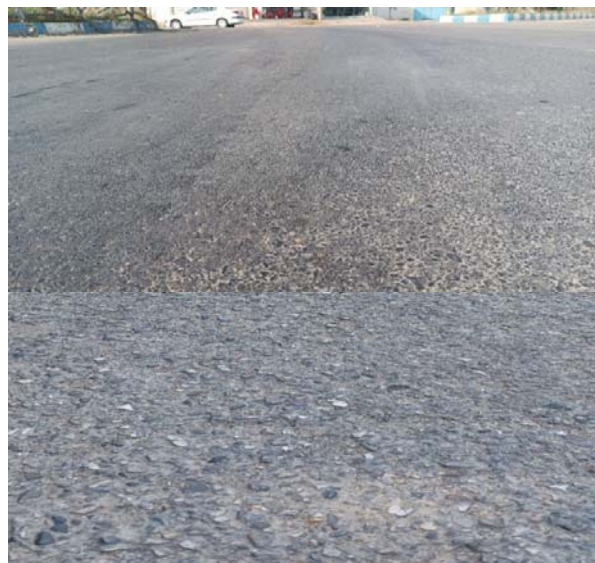
شکل ۱۲. خرابی صیقلی شدن دانه‌ها، (الف) معلم کلا ساری، (ب) مسیر روستایی جنگلی شهید زارع ساری

نوع خرابی زمانی به اثبات، می‌رسد که شماره بدست آمده در آزمایش مقاومت در برابر لغزندگی کوچک باشد و یا نسبت به ارزیابی قبلی به میزان قابل ملاحظه‌ای کاهش یافته باشد (Lavin, 2003). صیقلی شدن دانه‌ها بر حسب متر مربع سطح رویه اندازه‌گیری می‌شود و برای شدت این خرابی هیچ درجه‌بندی خاصی تعریف نشده است. در مورد گزینه‌های تعمیر روکاری، آسیاب و روکش پیشنهاد می‌گردد. در شکل ۱۲ خرابی صیقلی شدن دانه‌ها قسمت الف در روستای معلم کلا شهرستان ساری و در قسمت ب نیز در مسیر روستایی جنگلی شهید زارع ساری نشان داده شده است.

این خرابی در اثر تکرار بارگذاری ترافیکی بوجود می‌آید. هنگامیکه سطح دانه‌ها براساس لمس صاف باشد، چسبندگی آنها با لاستیک وسایل نقلیه بنحو قابل ملاحظه‌ای کاهش پیدا می‌کند. هنگامی که درصد دانه‌هایی که نوک آنها از سطح روسازی بیرون آمده است کم باشد، بافت روسازی نمی‌تواند نقش قابل توجهی در کاهش سرعت وسیله نقلیه ایفا نماید. صیقلی شدن دانه‌ها باید هنگامی بحساب آورده شود که براساس بررسی‌های دقیق صورت گرفته درصد دانه‌هایی که نوک آنها از سطح روسازی بیرون می‌زند قابل اغماض بوده و دانه‌های سطح رویه بر اساس لمس کردن صاف شده‌اند. این

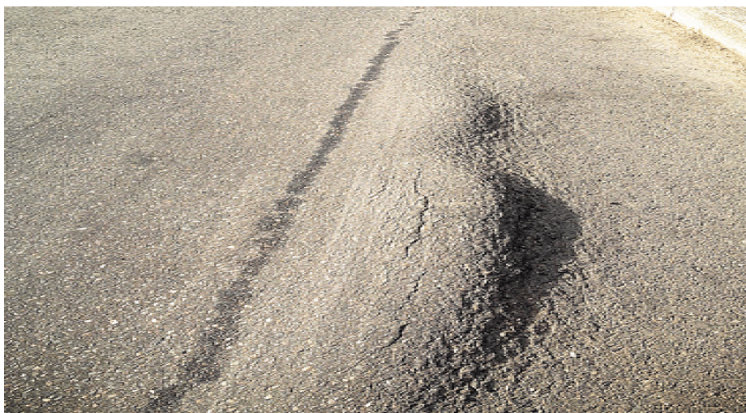
شکل ۱۳. خرابی کنار رفتگی مسیر گهرباران میاندرود

روسازی بتن سیمانی متصل می‌گردد. هنگامیکه روسازی بتن سیمانی منبسط می‌شود، روسازی آسفالتی را کنار زده و باعث ایجاد کناررفتگی در آن می‌گردد. ناپایدار بودن مخلوط آسفالتی از علل آن است. کناررفتگی را بر حسب متر مربع سطح رویه اندازه گیری می‌کنند. از گزینه‌های تعمیر آسیاب و روکش کردن، وسله کم عمق یا عمیق پیشنهاد می‌گردد. در شکل ۱۳ خرابی کنار رفتگی در مسیر گهرباران شهرستان میاندرود نشان داده شده است.

کناررفتگی عبارت است از جابجایی طولی دائمی یک ناحیه محدود از سطح روسازی در اثر بارگذاری ترافیکی. هنگامی که ترافیک به سطح روسازی فشار وارد می‌آورد یک موج کوتاه ناگهانی در سطح روسازی ایجاد می‌شود. این خرابی معمولاً تنها در روسازی‌های با مخلوط آسفالتی روان و ناپایدار (قیر محلول یا امولسیون) روی می‌دهد. (معمولاً در آسفالت سرد روی می‌دهد. (ASTM D6433, 2007). کناررفتگی همچنین در محلهایی بوقوع می‌پیوندد که روسازی آسفالتی به

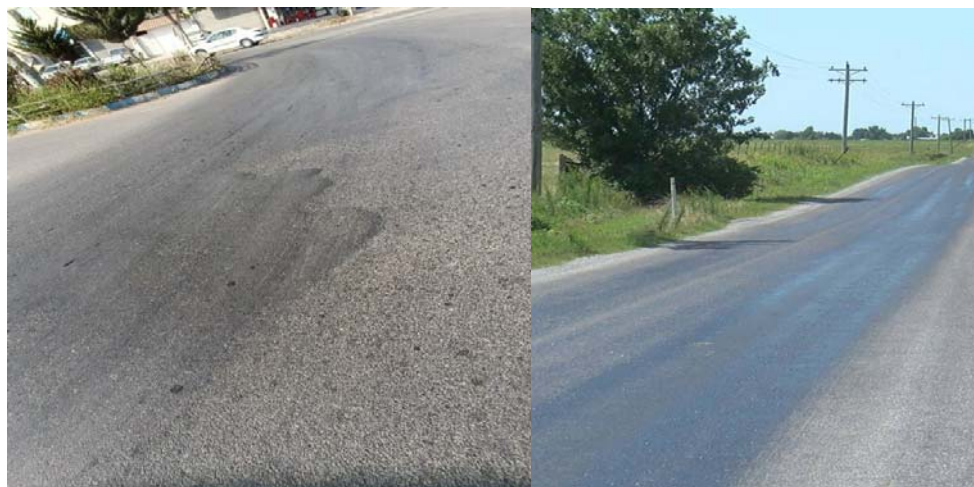
شکل ۱۵. خرابی قیر زدگی محمد آباد فریم

می‌کند. از آنجائیکه فرآیند قیرزدگی در صورت سرد شدن هوا قابل برگشت نمی‌باشد، قیر یا قطران بر روی سطح روسازی انباشته می‌شود. قیرزدگی را بر حسب متر مربع سطح رویه اندازه‌گیری می‌کنند. معمولاً رو زدن قیر با خرابی‌های دیگری مانند گودی مسیر چرخ‌ها که علل مشابهی دارند به همراه است. برای مرمت این نوع خرابی اگر وسعت قسمت خراب شده کم باشد، بر روی سطح خراب شده ماسه یا شن ریز دانه داغ پاشیده و سپس کوبیده می‌شود. روکش کردن با استفاده از یک لایه نازک و کم قیر نیز راه حل مناسب دیگری برای تعمیر این نوع خرابی می‌باشد. در شکل ۱۴ رو زدگی قیر در معابر روستای گلما شهرستان ساری و در شکل ۱۵ این نوع خرابی را در محمد آباد فریم نشان داده شده است.

روزدن قیر بالا آمدن و خارج شدن قسمتی از قیر مصرفی در رویه‌های آسفالتی در اثر ترافیک می‌باشد. قیری که به این نحو از مصالح آسفالتی رو می‌زند توسط چرخ‌های وسایل نقلیه به صورت یک قشر نازک در سطح راه پخش می‌شود و سبب صیقلی شدن آن می‌شود. تشکیل لایه نازکی از مصالح قیری بر روی سطح رویه روسازی که در نتیجه آن سطحی براق، شیشه فام و انعکاس دهنده، ایجاد می‌شود که معمولاً نسبتاً چسبناک می‌باشد. روزدن قیر در اثر درصد بیش از اندازه قیر خالص یا قطران در مخلوط، کاربرد بیش از حد درزگیرهای قیری یا کم بودن درصد حفره‌های هوا بوجود می‌آید. قیرزدگی زمانی روی می‌دهد که در شرایط آب و هوای گرم ابتدا قیر حفره‌های مخلوط را پر کرده و سپس تا سطح روسازی انبساط پیدا
