بررسی علل و عوامل سوانح ریلی ناشی از فرار قطار با محموله کالاهای خطرناک و نقش آن در وقوع سانحه (مطالعه موردی: ایستگاه خیام)

Investigating the Causes and Factors of Railway Accidents Caused by the Escape of a Train Carrying Dangerous Goods and its Role in the Khayyam Station Accident

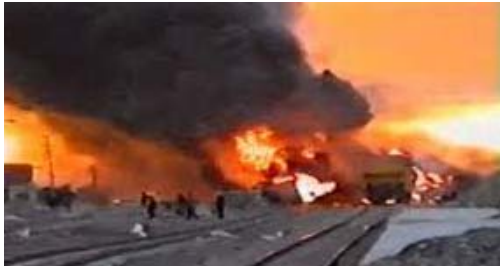
حادثه یعنی نفتا، آمونیاک و پنبه، گوگرد را نشان می‌دهد. این تصویر که ساعتی قبل از وقوع انفجار اصلی را نمایش می‌دهد؛ حجم بالای آتش و حرارت و حضور نیروهای امدادی و اهالی منطقه در نزدیکی محل وقوع حادثه بدون آگاهی از خطرات محتمل ناشی از اطفای مواد خطرناک با آب قابل مشاهده است.

شکل ۱. تصویری از رویداد سانحه ایستگاه خیام

قبل از انفجار اصلی

سانحه انفجار واگن‌های قطار در ایستگاه خیام در تاریخ ۲۹ بهمن ۱۳۸۲ که به کشته‌شدن بیش از ۳۵۰ نفر و مجروح شدن حدود ۵۰۰ نفر انجامید، یکی از مرگبارترین فجایع ریلی در ۱۵ سال گذشته در جهان به شمار می‌رود؛ بنابراین با بررسی عوامل به‌وجودآورنده چنین سانحه‌ای مدیران بحران تجربه‌ای برای جلوگیری از تکرار چنین سوانحی به دست آورده و در نهایت ایمنی را افزایش دهند تا شاهد چنین حوادث تلخی نباشیم. شکل ۱ نمایی از واگن‌های حامل مواد خطرناک عامل ایجاد

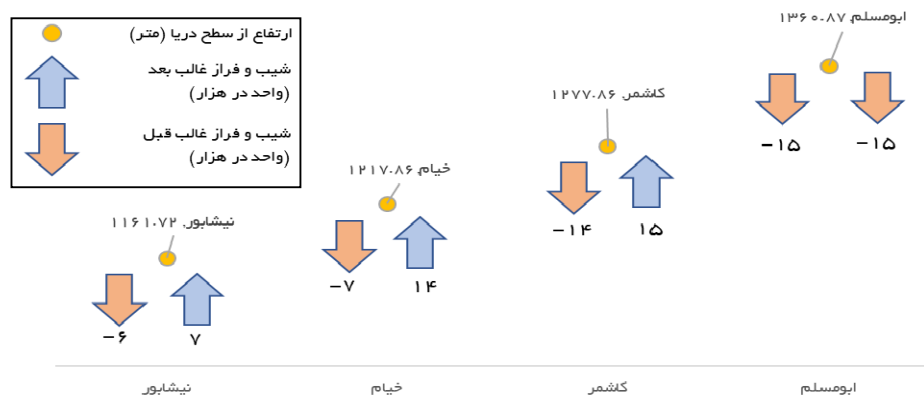
شکل ۲. نمایی از ارتفاع و شیب و فراز ایستگاه‌های درگیر در رویداد سانحه ایستگاه خیام

ایستگاه ابومسلم بین دو ایستگاه کاشمر و تربت واقع شده و با قرارگرفتن در ارتفاع ۱۳۶۰ متری از سطح دریا، مرتفع‌ترین ایستگاه در مسیر ریلی مشهد نقاب است. این موضوع در کنار ورزش تندبادهای شدید در این منطقه شرایط محیطی مناسبی را برای فرار قطار فراهم می‌نماید که متأسفانه در سانحه خیام این موضوع رخ می‌دهد. شکل ۲ خلاصه‌ای از وضعیت ارتفاع و شیب و فراز غالب پس‌وپیش ایستگاه‌های مذکور را نشان می‌دهد. همان‌طور که مشاهده می‌شود ایستگاه ابومسلم با ارتفاع بالا و شیب و فراز بالا ایستگاه مناسبی برای توقف واگن‌های باری حاوی کالای خطرناک نبوده است.

شدت این باد به‌گونه‌ای است که می‌تواند منجر به حرکت واگن‌ها (در صورت عدم تنظیم وزن ترمز و کفش خط) گردد. همچنین ارتفاع این ایستگاه از سطح دریا برابر ۱۲۷۷ متر است که در کنار ایستگاه ابومسلم بالاترین ارتفاع را در بین ایستگاه‌های محدوده مشهد - نقاب داراست که باتوجه‌به وجود شیب به سمت ایستگاه نیشابور می‌تواند زمینه ایجاد سانحه را فراهم نماید.

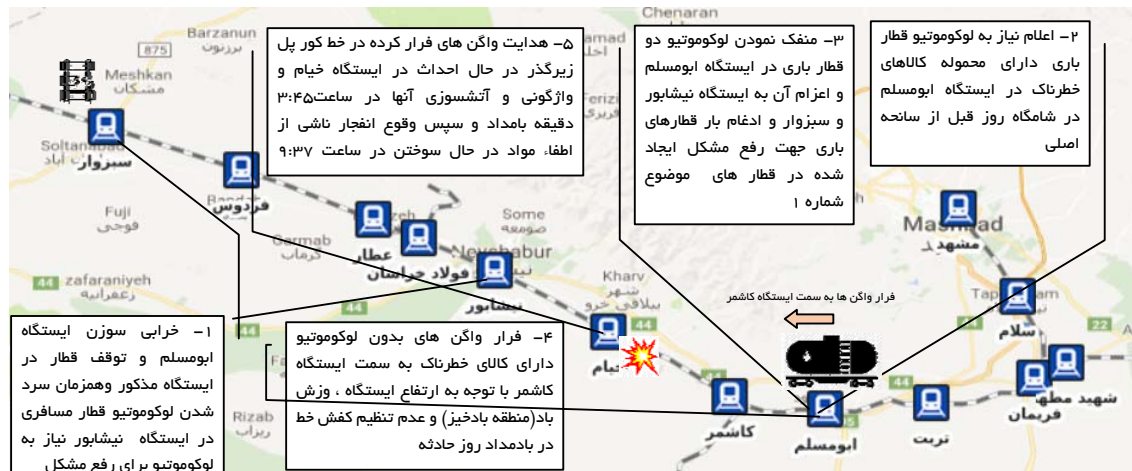
شکل ۳. نمایی از توالی رویدادها در زمان حادثه

در نهایت در ساعت ۹:۳۷ صبح باتوجه به وجود حرارت کافی و فعل‌وانفعالات ناشی از اطفاء نیترات آمونیوم و گوگرد با آب انفجار اصلی رخ می‌دهد تکه‌های آهن پاره چون ترکش و محورهای چندتنی واگن‌ها به اطراف پرتاب می‌شود. موج انفجار گودالی عمیق به قطر ۱۵۰ متر و عمق ۳۲ متر ایجاد می‌کند. این حادثه ضمن تلفات جانی تعداد بسیاری از اهالی و مأمورین عملیاتی منجر به تخریب دو روستای کریم‌آباد و هاشم‌آباد دهنو به میزان ۹۰ تا ۱۰۰ درصد و ایجاد موجی از انفجار می‌شود به‌نحوی که مراکز زلزله‌نگاری لرزش کانون حادثه را ۶,۳ در مقیاس ریشتر ثبت می‌کنند. شکل ۲ نمایی از توالی رویدادها در زمان حادثه را به طور خلاصه نشان می‌دهد.

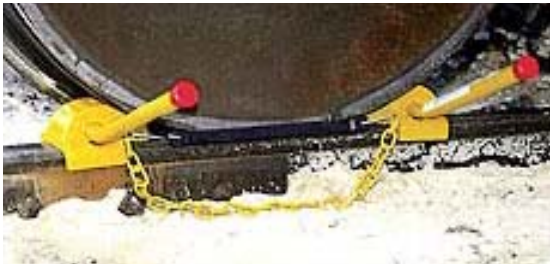
شکل ۴. کفش خط مدرن (اسولد، ۲۰۰۱)

- ۱- عدم گزاردن کفش خط در زیر واگن پس از خاتمه کار و به طور صحیح مطابق شکل ۴
- ۲- عدم بستن ترمز دستی واگن‌های متوقف
- ۳- ضربات شدید وارده هنگام مانور (اتصال - انفصال)
- ۴- زمین‌لرزه‌های خفیف و رانش زمین

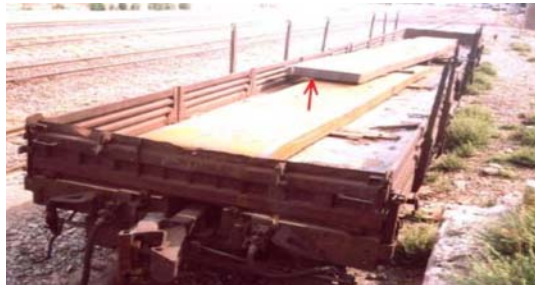
شکل ۵. یک طرفه بودن بار بر خلاف دستورالعمل حمل کالای خطرناک

یا به درستی مهار نشده که این دو عامل باعث وارد آمدن فشار به یک سمت واگن شده و در قوس‌ها باعث خروج از خط می‌شود. امکان وقوع این حادثه نیز در طول مسیرهای باری وجود دارد.

۷-۴- یکنواختی بار و جلوگیری از یک طرفه شدن بار یکی دیگر از علل اصلی بروز سوانح عدم توزیع یکنواخت بار در واگن‌ها است (شکل شماره ۵). به این صورت که بار واگن‌ها هنگام بارگیری در واگن به صورت همگن توزیع نشده و

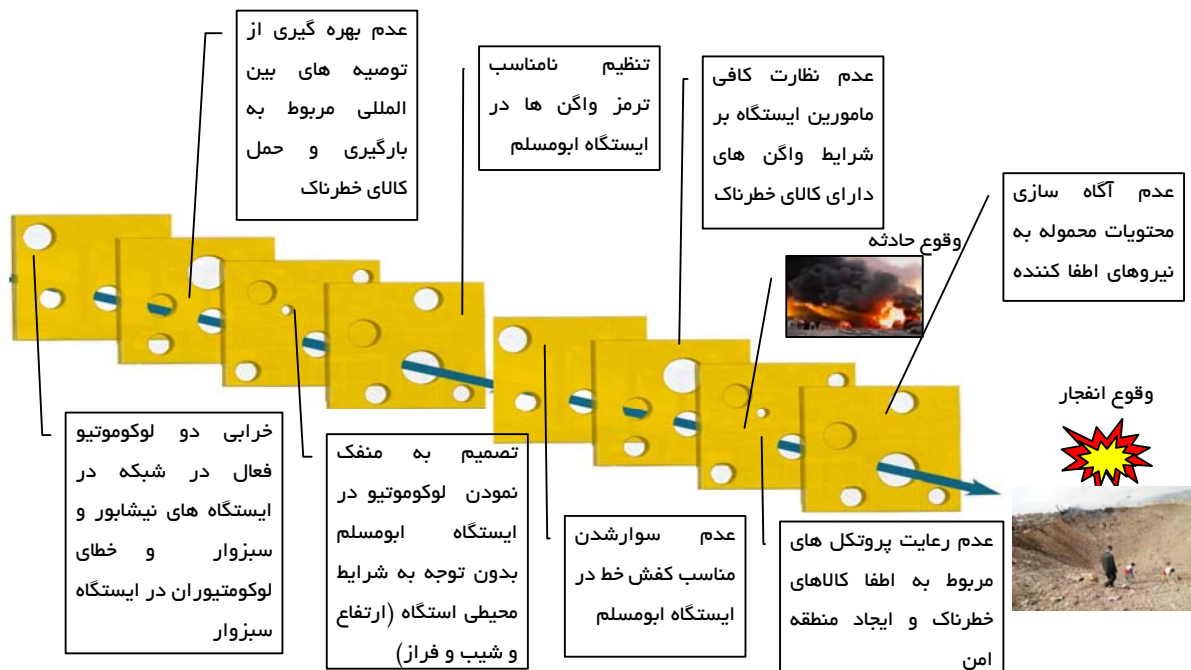
شکل ۶. الگوی پنیر سوئیسی رویداد سانحه خیام
